ACTUACIONES EN CALLE ROCAFUERTE

Casa Ponce

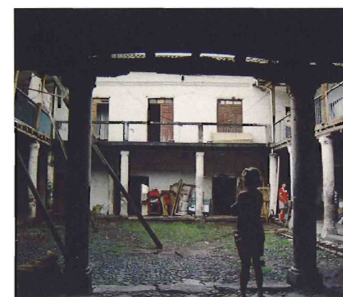
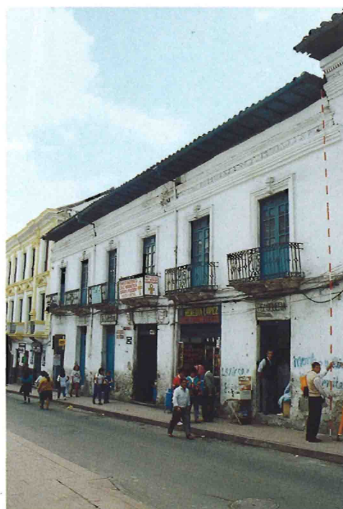
PLANOS DEL PROYECTO. FACHADA DURANTE LAS OBRAS DE RESTAURACIÓN. IZQUIERDA: CASA PONCE ANTES DE LA ACTUACIÓN. DERECHA: TRAMO DE LA CALLE ROCAFUERTE CON CASA PONCE Y PATIO INTERIOR DE LA CASA ANTES DEL COMIENZO DE LAS OBRAS.

Se seleccionó la Casa Ponce para su rehabilitación debido a ser muestra de arquitectura civil del siglo XVII. La condición de propiedad municipal además de su avanzado y sostenido deterioro también contribuyeron a las condiciones exigidas. La tipología responde a la casa patio con amplio espacio central, conectado a la calle por un zaguán en el eje de simetría del solar.
