REHABILITACIÓN DEL TARRAFÍN Y SUS ALCAICERÍAS

Constituye la primera intervención que desarrolla el Programa de Actuaciones en Tetuán. Esta calle, importante eje comercial, se configura como la principal vía de acceso a la Medina desde el ensanche español.

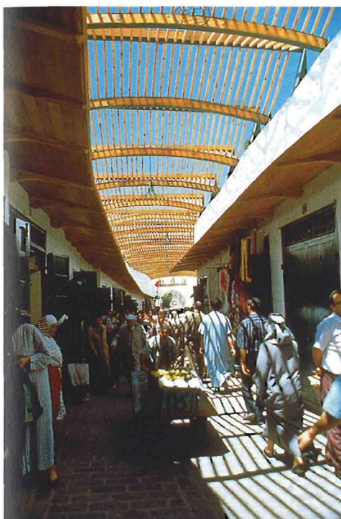
DERECHA: EL TARRAFÍN ANTES DE LA REHABILITACIÓN. PLANOS Y DETALLES DEL PROYECTO DE INTERVENCIÓN EN PISOS Y PÉRGOLAS, JUNTO A LAS IMÁGENES ACTUALES DE LA CALLE REHABILITADA.

Se han utilizado materiales y soluciones constructivas tradicionales en el sitio. En el diseño de la pérgola se hace referencia al entendimiento entre lo objetivo y lo subjetivo, entre partes con geometría definida, reconocible y partes con geometría variable, que caracteriza a la propia Medina. En ella se produce la contraposición entre el vacío impreso en la trama urbana, con quiebros, inflexiones, sorpresa, ruptura de la perspectiva y el lleno del caserío, donde la arquitectura repitiendo la tipología de la casa patio nos remite al orden, a la geometría precisa.

Así, en la forma-pérgola se trata de condensar estos valores esenciales, estableciendo un juego de sombras con vigas de geometrías diferentes y colocadas a distintas alturas de un techo virtual, que reconstruye la memoria del lugar.
